講 演

# 川と水辺林の 大切な関係

独立行政法人 森林総合研究所

鈴木 和次郎

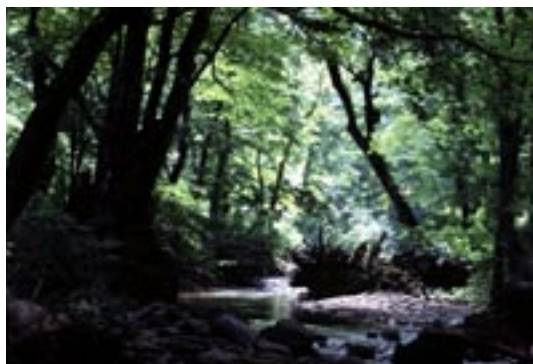
photo-3

それでは、これから日本の代表的な水辺林を紹介していきます。これは、岩手県の胆沢川の源流ですが、このような狭く急な溪流に、カツラ、トチノキ、サワグルミなどで構成される非常に美しい山地溪畔林が形成されている例です (photo-3)。

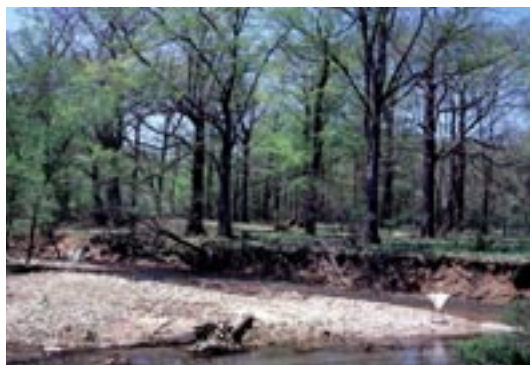
photo-4

これは広い氾濫源にある山地溪畔林の例です。これは奥日光の千手ヶ原ですが、このように川が動きながら大きな扇状地形をつくっています (photo-4)。この扇状地形の中に、これはハルニレ、ドロノキ、ミズナラなどですが、このような大きな森林が形成されています。このような山地溪畔林は、かつては北海道に多く見られましたが、いまではほとんど

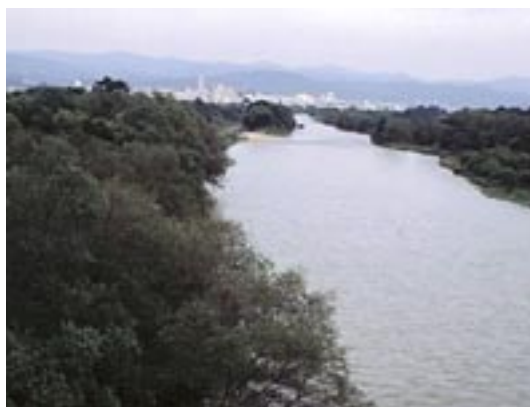
photo-5

これは平野部を流れる河畔林の例です。岩手県の北上川の支流、雫石川です (photo-5)。遠くに見えるのが盛岡市ですが、8キロほどの長さにはわたって河畔林が形成されています。この只見川周辺にも見られますが、シロヤナギ、オノエヤナギ、サワグルミなどからなる河畔林です。

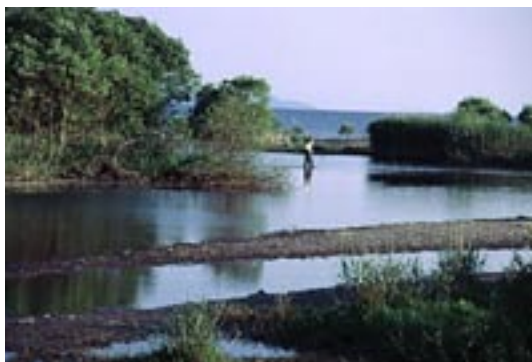
photo-6

これは湖畔林の例で、琵琶湖の西岸です (photo-6)。ハンノキ林やヤナギ林などですが、このように湖周辺の湿地帯に形成されるものを湖畔林と呼びます。

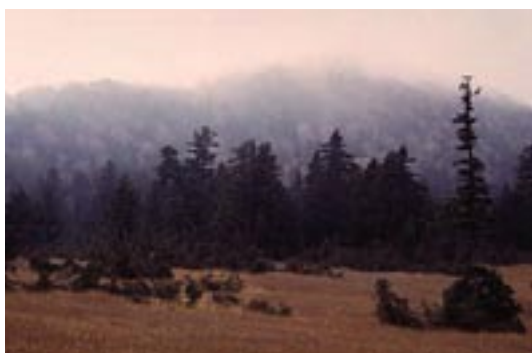
photo-7

これは裏燧の上田代湿原ですが、高層湿原の中にこのようにネズコやアオモリトドマツなどが生えています(photo-7)。これは非常に特殊な例ですが、このような森林を湿地林といい、これらを総称して水辺林と呼んでいます。

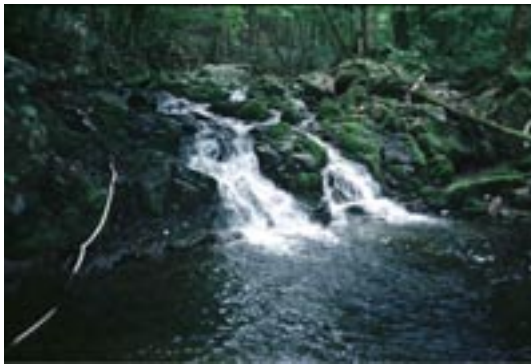
photo-9

これは今から5～6年前の写真ですが、栃木県的那珂川です(photo-9)。この上流で、牛が100頭ぐらい流される災害が起きました。水辺林があることによって、溪岸浸食がかなり押さえられて、土砂災害を軽減している例です。いわば水防林としての役割を果たしています。

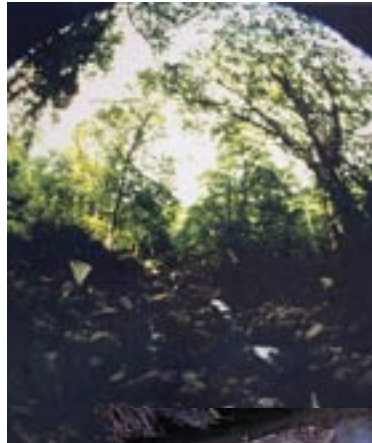
photo-10

次に河川環境の形成という面ですが、夏場も広葉樹の葉が林間を閉鎖したために、このように水面が暗くなり、水温の上昇を防いでいます(photo-10)。また、このように秋になりますと、落葉が河川の中に流入して、水生生物の栄養源として食物連鎖の基礎を形成します(photo-11)。

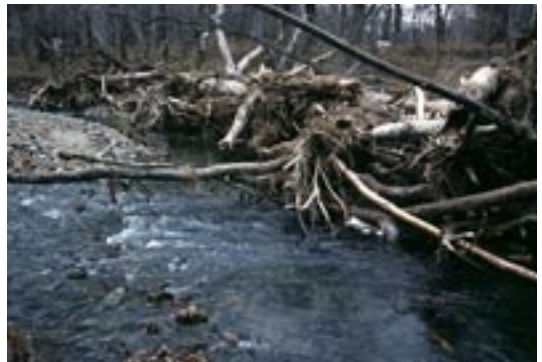
photo-12

また、このように倒木が河川の中に入りますと、淵を形成し、河川地形を作り上げるきっかけとなります(photo-12)。

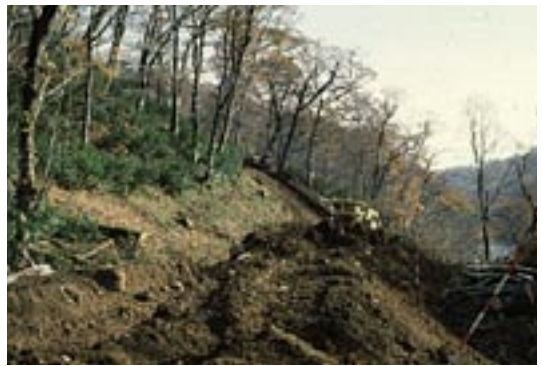
photo-21

次に、実際に水辺林でどのようなことが行われているか、と言うことをお話しますが、栃木県の鬼怒川流域の馬坂川という所ですが、かつては原生的な流域がありました。これが1970年からどんどん伐採され、水辺林がカラマツやスギなどの人工林に置き換えられて行きました (photo-21)。また下流には、このような巨大な砂防堰堤もつくられています (photo-22)。

特に、森林開発の場合は林道をつくって林道沿いに植林が行われますが、林道はだいたい河川沿いにつくられますから、河川周辺の狭い範囲に存在する水辺林が林道開設の際に伐採の対象になってしまっています。

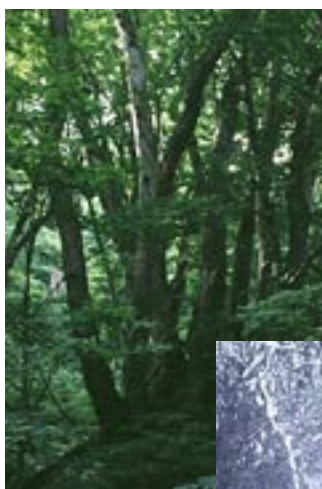
photo-23

もう一つは、水辺林自身が非常に断片化している、ということです。さきほど紹介しました胆沢川流域のカヌマ沢という川ですが、きれいな山地溪畔林が残されています (photo-23)。この場所を見る限りでは非常に豊かな生態系が維持されています。それを非常に高いところから見ると、周辺は伐採されて人工林に置き換えられています (photo-24)。こういった豊かな溪畔林においても、全体から見ると伐採され、孤立化しているのが現状です。

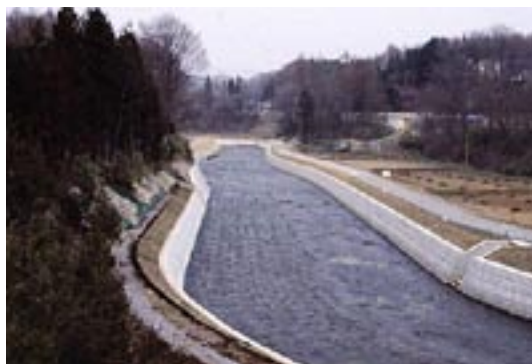
photo-26

これは、砂防事業で整備された流路工ですが、この場合は直線的でなくちょっと曲げている (photo-26)。工夫はしていますが、流路

を固定して、水際までコンクリートで固めて、川自身がほとんど放水路と化している。また、陸域と水域の間には2 mもの大きな段差ができていますから、森林と河川が相互に作用するという水辺林の役割がまったく失われてしまっている。

で、人間も入れないので、しかたなくこのように階段を作って、やっと川に降りられるような状態になっている。真夜中になるとこのような場所にイノシシが迷い込むことがよくあります。ツキノワグマなどもよく迷い込んでテレビで大騒ぎになったりしますが、河川と陸域との相互作用というのがとことん断ち切られている、という現状です。

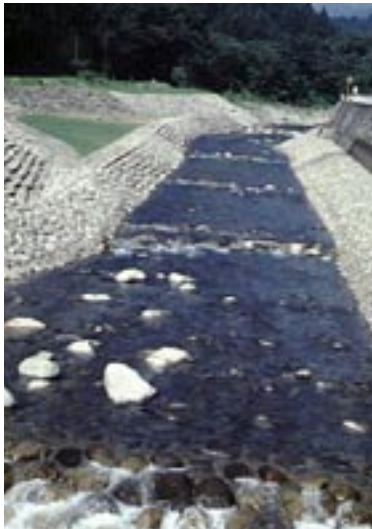
photo-28

これは、流路を固定して、放水路化しますと河床が非常に平坦になってしまいますので、人工的に瀬や淵をつくることで、何とか魚が住める環境をつくらうとしている例です (photo-28)。

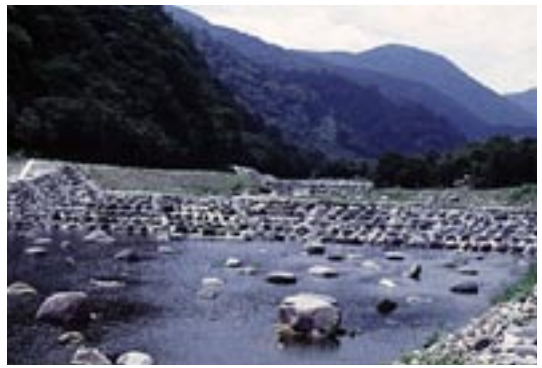
photo-29

これは砂防ダムですが、コンクリートの堰堤に石で滑滝のような昇り口をつけ、魚が上下に移動できるように、非常に莫大なお金をかけて工事をしていますが、それだけの効果があるか疑問です (photo-29)。これに至りますと、木をみんな切ってしまうては環境に悪かろうということで、このように築山まで作って、庭でもつくるような整備をしています (photo-30)。

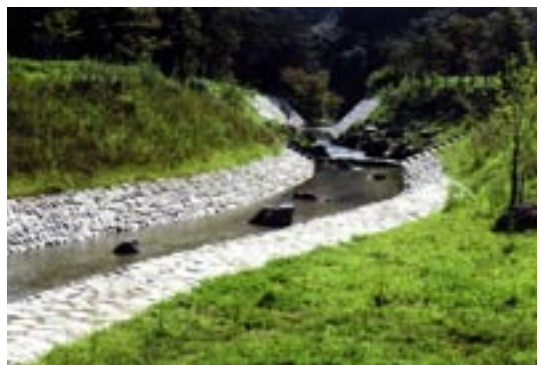
photo-31

ここでは、川岸に段差ができてとても人が遊べる雰囲気ではないということで、このようにわざわざ川から水を引いて、都市公園を作っている (photo-31)。膝までないような水ならば、子供達も安心して遊べると思いますが、このような形の公園を作っても、あまり人が遊ぶ姿を見たことはありません。

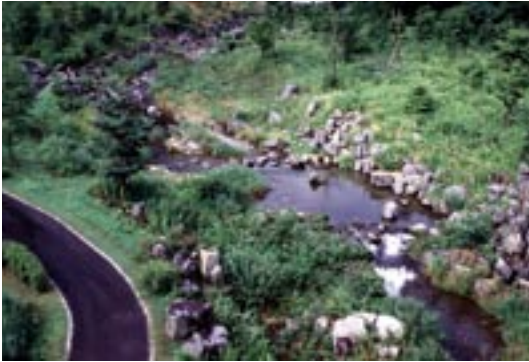
photo-32

これもそうです。これはダム周辺の整備の予算で作られたもので、もっともらしい川に見えますが、実は非常に人工的な川で、植えている木も都市公園に植えられるような木ばかりです (photo-32)。

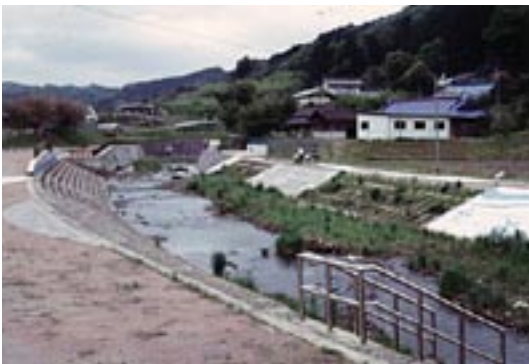
photo-33

これなども非常に違和感がありますが、のどかな農村の風景の中で、このように川をとことん人工的にしている (photo-33)。このようなことが全国各地で行われていて、水辺林のもつ生態学的な役割が果たせない、という状況にあります。

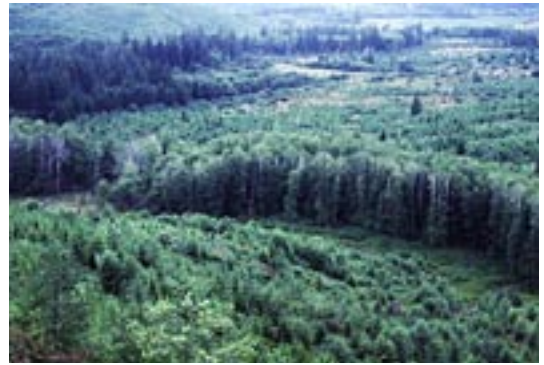
photo-39

このような川沿いに、樹林帯を残しています (photo-39)。写真で見るとほんのちょっとだけ残しているように見えますが、この木の樹高は50メートルほどありますから、川の両側約50メートルは、保護樹林として森林を残しているわけです。

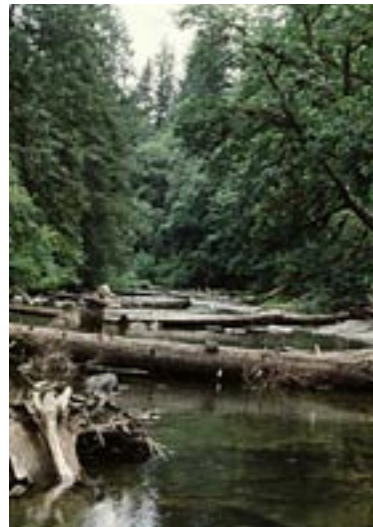
photo-40

このような川の中の倒木は、河川生態系に非常に重要な役割を果たしていると先ほど申し上げましたが、かつては川に筏を組んで木を運搬するために、この倒木をすべて撤去してしまいました。その結果サケ・マスの資源量が激減してしまった。これはその反省から、立木を切って、川の中に放り込んでしまった例です (photo-40)。木は岸辺にワイヤーで固定して流れなくしています。このようにして魚の産卵、生息の場をつくっています。

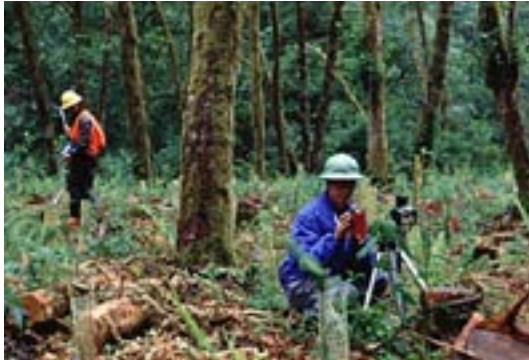
photo-41

これは実際に劣化してしまった森林に植林をおこなうことで、水辺林を再生している様子です (photo-41)。

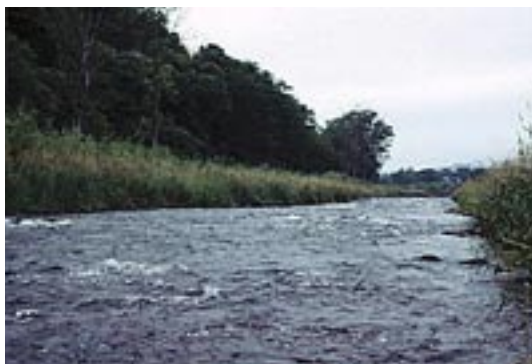
photo-45

また、これは常呂川という北海道のオホーツク海に流れ込む川ですが、漁協の方が、魚を育てる水辺林の再生に取り組んだ例です (photo-45)。このような直線的な河道を作って、堤防を築き、その外側に林をつくっても、いかにせん川と森林との相互作用は断ち切られています (photo-46)。

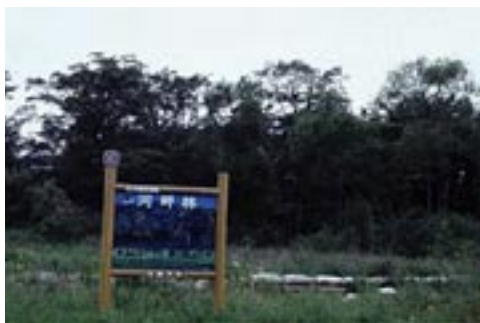
photo-46

さらに高齢化すると、完全な陸地であるために森林の更新の際に通常の森林に変化してしまう、という構造的な問題も抱えています。

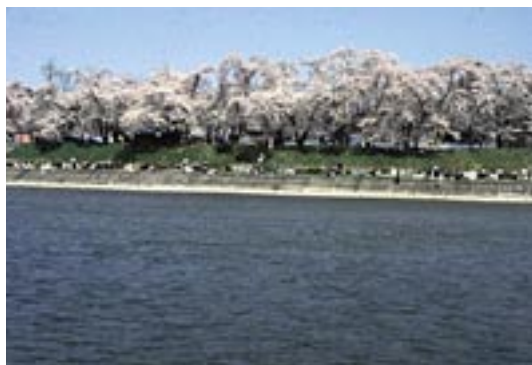
photo-47

また、都会の水辺にも桜を植えればなんとかなるじゃないかという考えがあって、堤防の上にいろんな植樹が行われています (photo-47)。しかしこれでは河川と森林の相互作用が働かず、水辺林としての機能は期待できません。

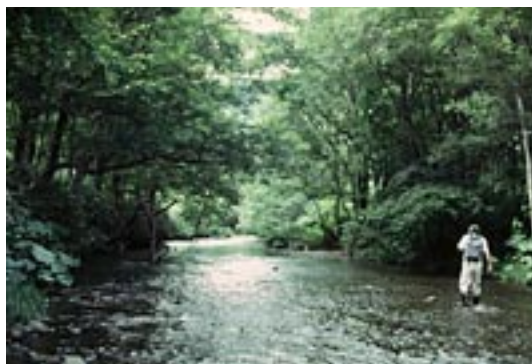
photo-48

このような状況の中で、効果的な水辺林の再生を模索している取り組みもあります (photo-48)。これは北海道立林業試験場が行っているものです。

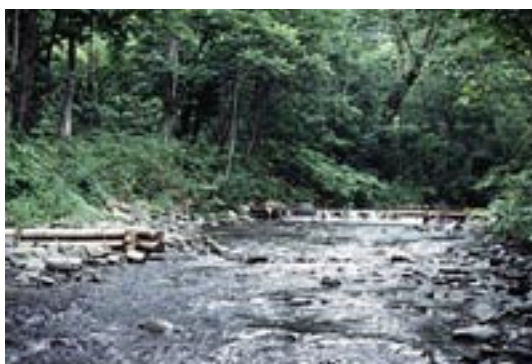
photo-49

この河川は非常に河床が平坦化し、瀬や淵もなくなってしまいました。そこでこのような河川を横断する低い木製ダムや、水制工を設置して、水の流れをせき止めたり、曲げたりして河川地形を複雑に変化させています (photo-49)。

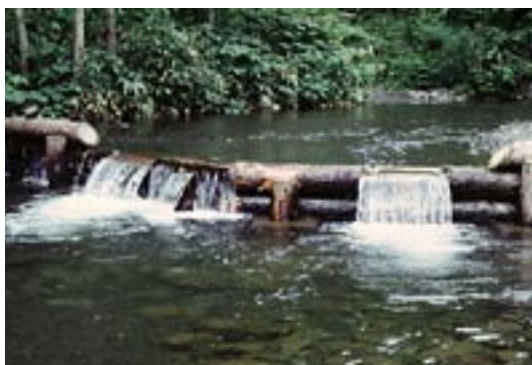
photo-50

これは木製ダムですが、瀬と淵がきれいにできており、ちょうど倒流木と同じ役割を果たしています (photo-50)。また、この施設はこわれることを前提にできており、今売れない間伐材を使用しているところも特徴です。

このような木製工作物を河川に入れることで、水棲動物の生息場を確保している事例です。

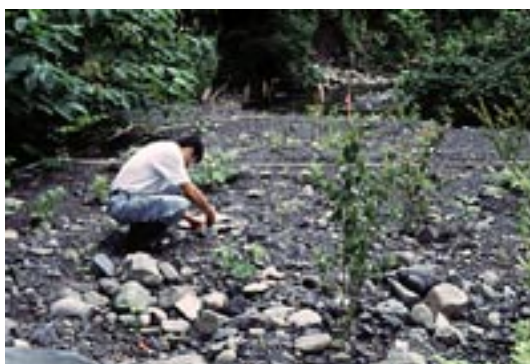
photo-51

また、河川のそばに河川地形が形成されると、周辺が浸食・攪乱され、壊される。そうやって壊されたところに、このようなケヤキ、カツラ、サワグルミなど水辺林の核となる木を植えることにより、自然に回復する樹木とあわせて自然林を再生する取り組みですが、道の事業として試験的に実施しています (photo-51)。

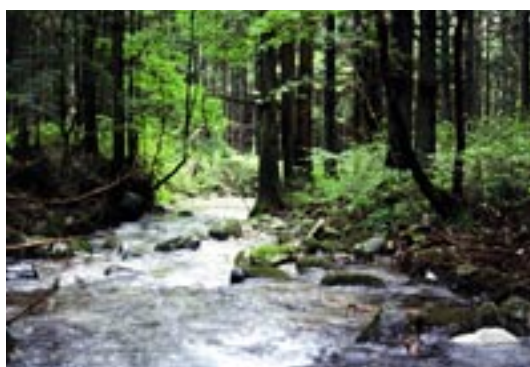
photo-52

もう一つの取り組みは、水辺林が伐採され水際まで杉が植林された河川で (photo-52)、水辺林を再生しようとする取り組みです。

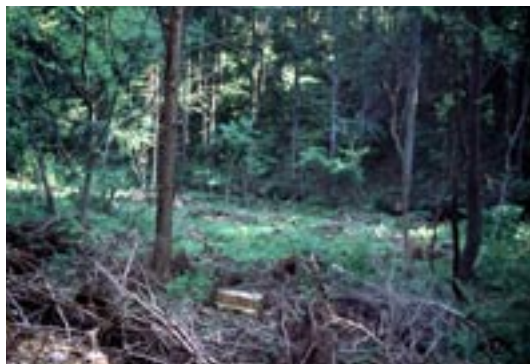
photo-53

これは茨城森林管理署の取り組みですが、こういった河川沿いの人工林をいったん伐採して、水辺林の樹木を導入しています (photo-53)。

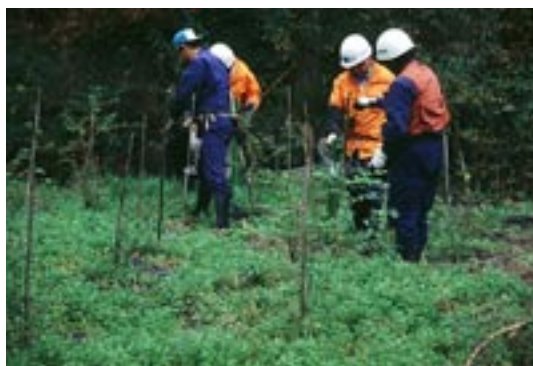
photo-55

ハルニレを植栽しています (photo-55)。このように森林の骨格となる木を植林し、後は自然に入ってくる樹木の更新に期待して複雑な森林構成をつくろうとしています。

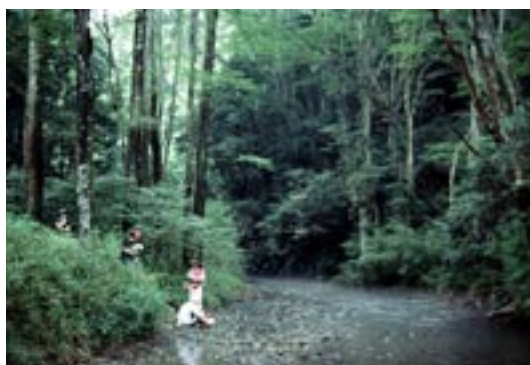
photo-58

茨城県の御前山というところに、明治17年にケヤキやカツラを人工植栽した場所がありました。これが現在の様子ですが、もうほとんど自然林と見分けがつかないくらいになっている (photo-58)。さきほどの場所も、将来的にこのような森林になると期待されます。

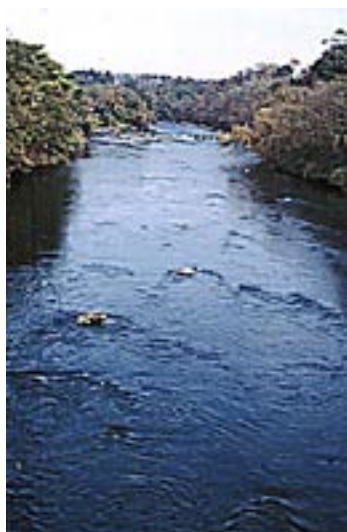
photo-60

このような自然環境を回復することは非常に大変なことです。盛岡市の市内を流れている北上川のように自然がまだ残っている場所もあります（photo-60）。こういったところに手を加えなければ、自然の保全、回復はまだ十分にできます。
